Provincia di Torino  
Comune di Borgiallo

#### Piano Regolatore Generale Variante Generale

Tavola n°6

Carta degli effetti dell'evento alluvionale del 14-16 ottobre 2000

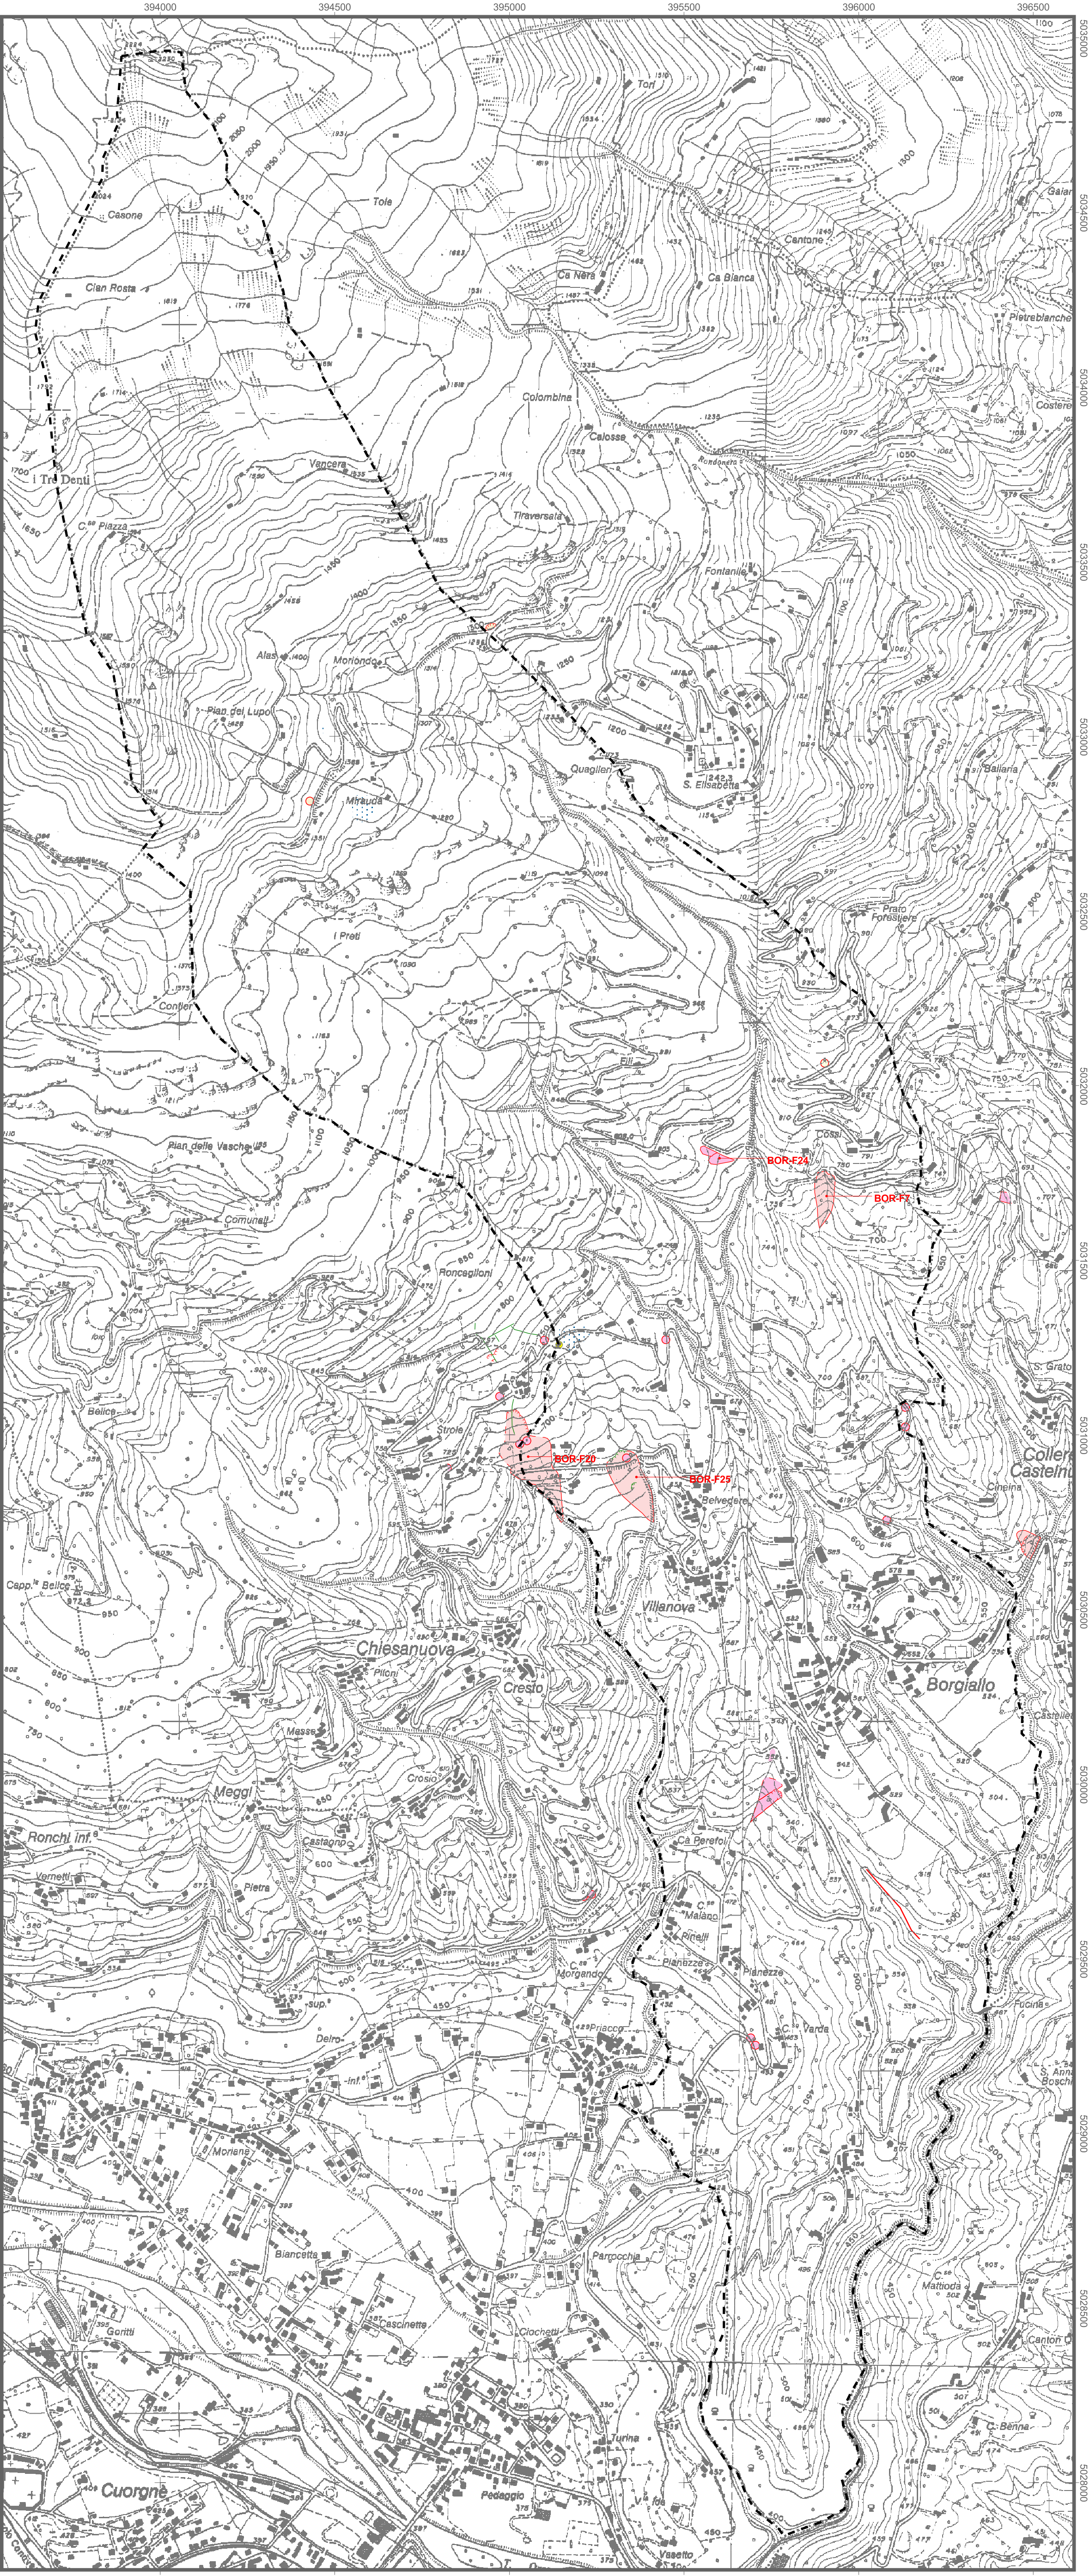
- Erosioni di sponda e di fondo più evidenti.
- Ristagni d'acqua lungo i versanti.
- Ponti distrutti durante l'evento
- Edifici danneggiati durante l'evento
- Frana per scivolamento rotazionale
- Frana per colamento veloce
- Frana composita
- Frana per crollo non cartografabile
- Frana per scivolamento rotazionale non cartografabile
- Frana per colamento veloce non cartografabile
- CSM-F10 Codice della scheda descrittiva associata alla frana
- Limite del corpo di frana o di porzione di versante dislocata: certo (a), incerto (b).
- Orlo di scarpata certa
- Limite comunale
